磨粒磨损对砂带磨削 TC17 表面完整性的影响研究*

Study on Influence of Abrasive Wear on Surface Integrity of TC17 Grinding by Abrasive Belt

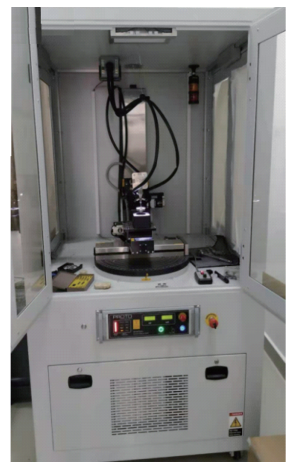
图3 表面完整性检测装置

图3为试样磨削部位的表面形貌及纹理特征采用超景深检测装置(图3(a))和白光干涉仪检测(图3

(c)),分别获得磨削部位的表面形貌和廓形特征,以对磨削表面形貌进行综合评估。同时采用粗糙度检测仪垂直磨削方向进行试样表面粗糙度检测,测头在表面划过并记录表面特征,通过计算求得磨削表面的粗糙度特征,对于同一个试样的粗糙度在不同位置重复测量6次,获得试样表面粗糙度参数 R_a 和 R_z 值。

试样的表层显微硬度采用HXS-1000AY硬度计(图3(b))检测,测试时给顶角 120° 的金刚石锥体施加0.05kg的外部载荷使其压入材料表面,通过压痕的深度求得材料表面的显微硬度。其中同一磨削试样的表面显微硬度在不同位置进行20次重复测试,取平均值作为表面显微硬度测试值。

钛合金试样磨削后表面残余应力采用Proto公司生产的XRD射线残余应力检测仪(图3(d))进行检测。测试时根据钛合金材料选择X射线入射角度,获得衍射峰型图,进行应力计算。对同一试样在不同磨削部位进行10次重复测量,取平均值作为磨削试样表面的平均残余应力。

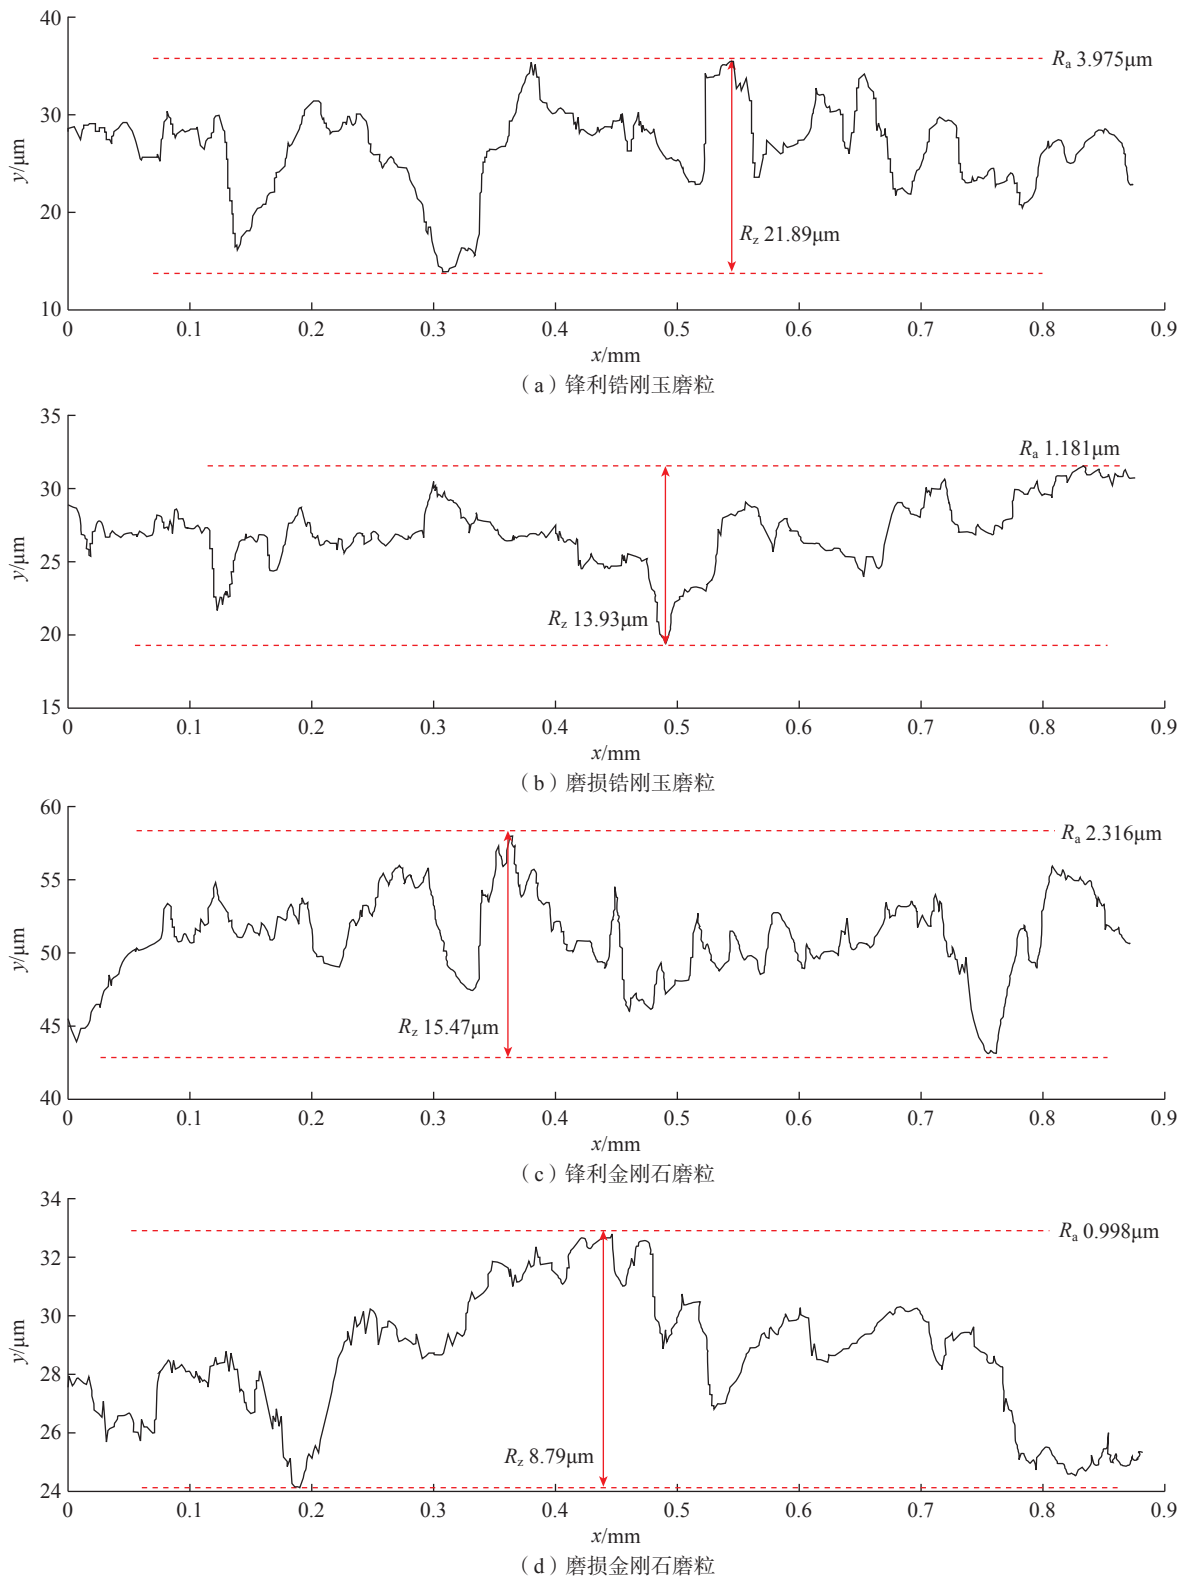
图 5 磨削试样的表面廓形及粗糙度

试样磨削部位的粗糙度和廓形

特征如图5所示,可以看到锋利砂带磨削试样表面存在明显的尖锐沟壑特征且尖锐特征较多,而钝磨组试样的表面纹理变化较缓和同时尖锐特征的数量减少。与锋利砂带磨削的试样相比,钝磨组试样的表面粗糙度参数 R_a 和 R_z 均有大幅降低。其中,钝化锆刚玉砂带磨削试样的表面粗糙

度 R_a 从 $3.975\mu\text{m}$ 降低至 $1.181\mu\text{m}$,降幅达到70.3%, R_z 值从 $21.89\mu\text{m}$ 降低至 $13.93\mu\text{m}$,降幅达到36.4%。钝化金刚石砂带磨削表面的表面粗糙度 R_a 和 R_z 分别从 $2.316\mu\text{m}$ 和 $15.47\mu\text{m}$ 降低至 $0.998\mu\text{m}$ 和 $8.79\mu\text{m}$,降幅分别为56.9%和43.2%。

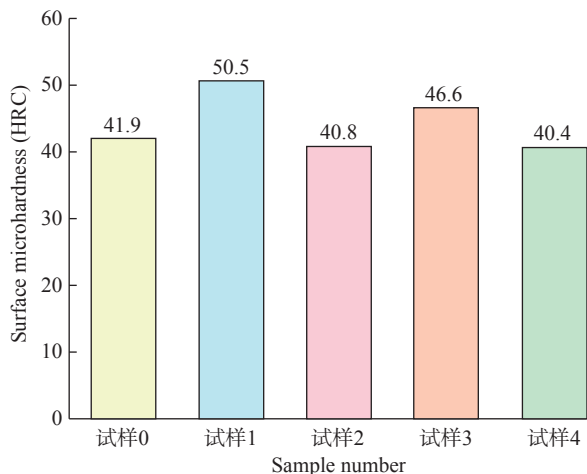
图7 基体材料以及不同磨削表面的显微硬度(试样0为基体材料硬度)

表面硬度作为表面力学性质的一个重要评价指标,对于表面性能和评估具有重要作用。试验测得TC17试样基体硬度和不同磨削工艺获得表面的显微硬度如图7所示。可以看到,锋利砂带磨削组试样的表面硬度均大于磨粒磨损砂带加工组,而磨粒磨损钝化组砂带磨削试样的表面硬度均略低于基体材料。其中锋利铝刚玉砂带磨削试样具有最大的表面硬度平均值,与初始硬度相比硬度提升20.5%。钝化金刚石砂带具有最小的表面硬度,低于初始硬度3.6%。可见,对于表面硬度是限制因素的构件可以通过锋利砂带磨削提升表面硬度。
